PLANO DE RECURSOS HÍDRICOS DA REGIÃO HIDROGRÁFICA DA BAÍA DA ILHA GRANDE

RAQ01 RELATÓRIO DAS ANÁLISES QUALIQUANTITATIVAS 01

JULHO - 2019

O presente documento consiste do Relatório de Análises Qualiquantitativas 01 (RAQ01), elaborado pela empresa Profill Engenharia e Ambiente S.A. para a execução técnica da ELABORAÇÃO DO PLANO DE RECURSOS HÍDRICOS DA REGIÃO HIDROGRÁFICA DA BAÍA DA ILHA GRANDE (PRH-BIG), pertencente à Região Hidrográfica I do Estado do Rio de Janeiro.

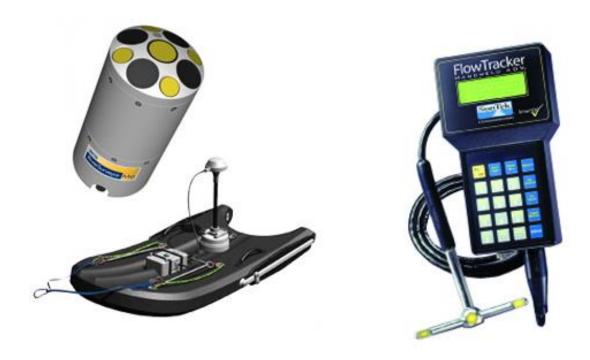
Figura 3.1 - ADCP RIVERSURVEYOR M9 (à esquerda) e ADV SONTEK FLOWTRACKER (à direita)

No caso de rios com profundidades máximas inferiores a 1,00 m a metodologia de medição adotada foi a vau (quando o operador atravessa a pé o curso d'água), utilizando-se o equipamento FlowTracker, medindo-se a velocidade em um (0,6 de profundidade) ou dois pontos (0,2 e 0,8 de profundidade), conforme a profundidade (p) de cada uma das verticais de medição.

No caso de rios com profundidades superiores a 1,00 m a metodologia de medição adotada foi de barco, utilizando-se o equipamento M9 e fazendo-se, pelo menos, 6 travessias em cada seção. Os equipamentos utilizados estão apresentados na Figura 3.1.

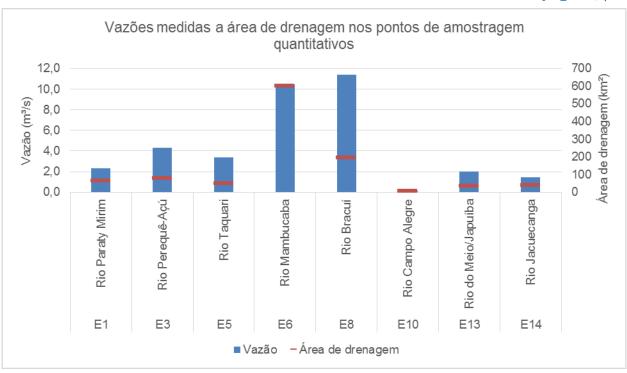
Figura 4.1 - Vazões medidas na campanha de amostragem quantitativa e área de drenagem em cada ponto de amostragem

As informações gerais e resultados da campanha de amostragem quantitativa estão apresentados no Quadro 4.1 e no Quadro 4.2. A partir das vazões medidas e das áreas de drenagem foi possível calcular as vazões específicas em cada ponto.

Os resultados para as medições de vazão resultaram em valores de 35 L/s.km² a 66 L/s.km², à exceção de dois pontos, no rio Mambucaba, com 17,45 L/s.km² e no rio Campo Alegre, com 19,22 L/s.km². Estes dois também foram os pontos com maior e menor área de drenagem, com respectivamente 601,59 km² e 6,66 km², o que pode distorcer o cálculo da vazão específica

A maior vazão registrada foi no rio Bracuí, de 11,4 m³/s, e a menor no rio Campo Alegre, de 0,128 m³/s. A vazão registrada no rio Campo Alegre é coerente com a sua pequena área de drenagem no local, de 6,66 km², porém, a vazão registrada no Bracuí estar acima da registrada no Mambucaba, aliado ao fato da vazão específica no Mambucaba estar bem abaixo da média registrada nos outros pontos, sugere que o rio Mambucaba apresentou vazão abaixo da média no momento da amostragem, possivelmente devido a um possível período de baixa precipitação antecedendo a coleta.

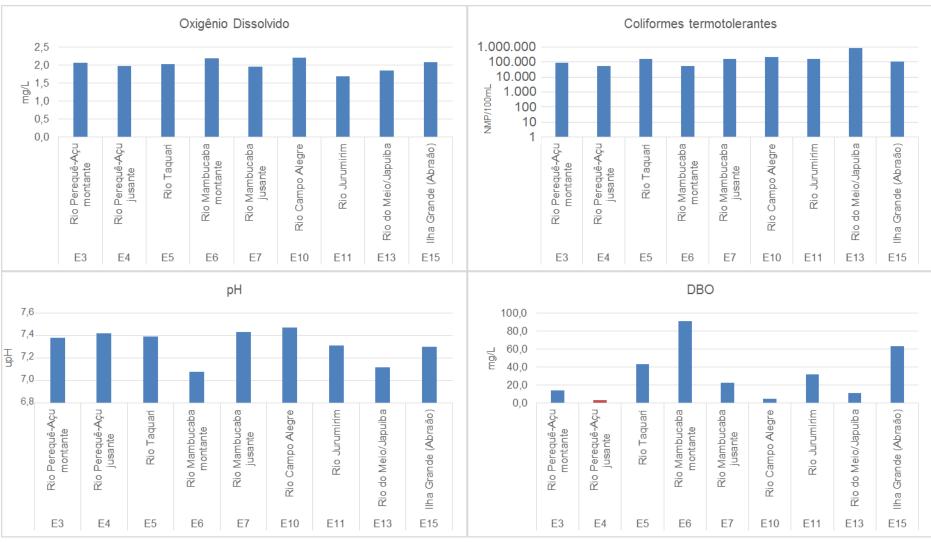
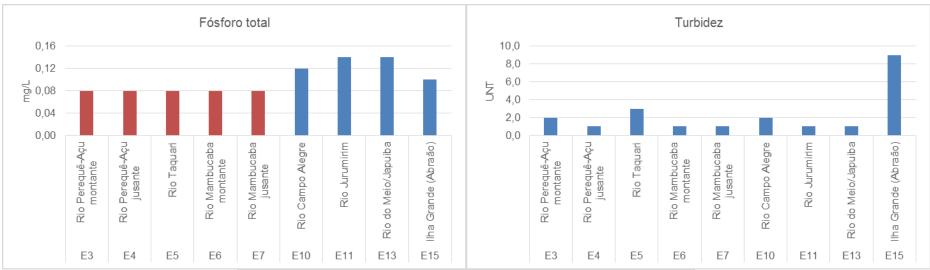
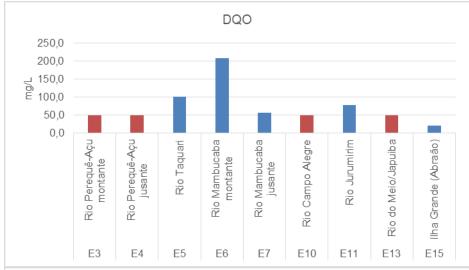
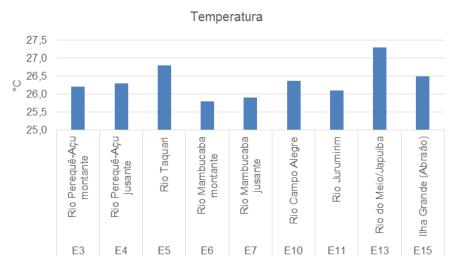
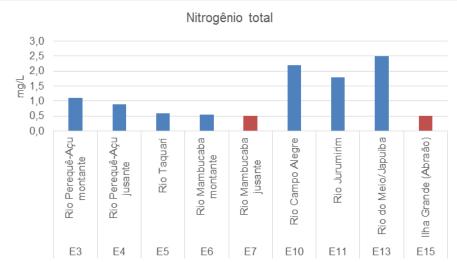
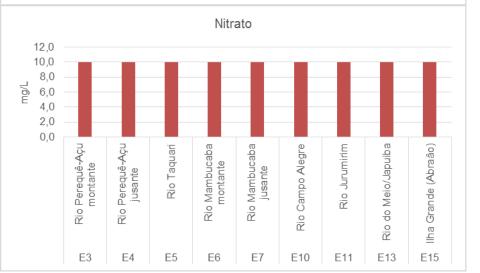
Figura 4.5 - Resultados da campanha de amostragem qualitativa

Na Figura 4.5 estão apresentados os resultados de forma gráfica. Para os parâmetros onde o resultado da análise ficou abaixo do limite de quantificação o valor foi plotado no limite, em uma barra de cor vermelha.

Em relação às análises qualitativas, os resultados da qualidade da água de forma geral indicaram qualidade bem baixa em todos os pontos de amostragem. Todas as análises de oxigênio dissolvido registraram valores abaixo de 2,2 mg/L O₂, à exceção do valor obtido no ponto E10, no rio Campo Alegre, de 2,21 mg/L O₂, o que indica condições muito baixas de concentração de oxigênio, sendo um valor limítrofe para manutenção da maior parte dos ecossistemas aquáticos. Esses baixos valores se justificam pelas altas concentrações de DBO, com todos os valores acima de 10 mg/L O₂ - à exceção dos pontos E4 e E10, nos rios Perequê-Açú e Campo Alegre - e alguns valores chegando a quase 100 mg/L O₂.

Os resultados das análises de coliformes termotolerantes indicam contaminação por esgoto doméstico, com todos valores acima de 50.000 NMP/100mL, chegando a quase 1.000.000 NMP/100mL no rio do Meio/Japuíba. Também foram registrados valores altos de DQO e resíduo total.
