DIAGNÓSTICO DO SANEAMENTO BÁSICO

PRODUTO 4

PLANO MUNICIPAL DE SANEAMENTO BÁSICO DO MUNICÍPIO DE ANGRA DOS REIS

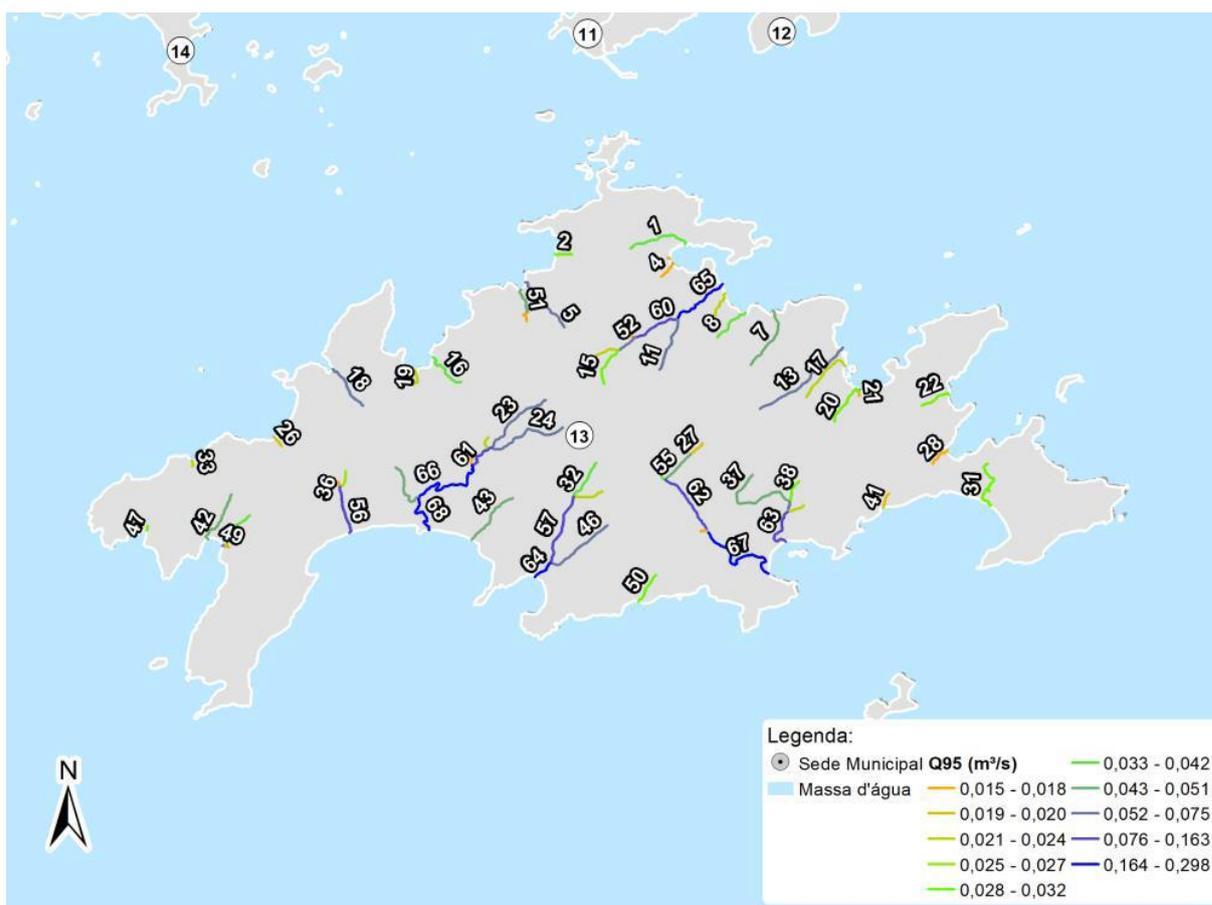
FIGURA 28 – Q_{95} PARA A UHP-13

De forma conjunta, os resultados de disponibilidade hídrica para cada trecho de Rio indicado na Figura 28 estão apresentados no Quadro 3.

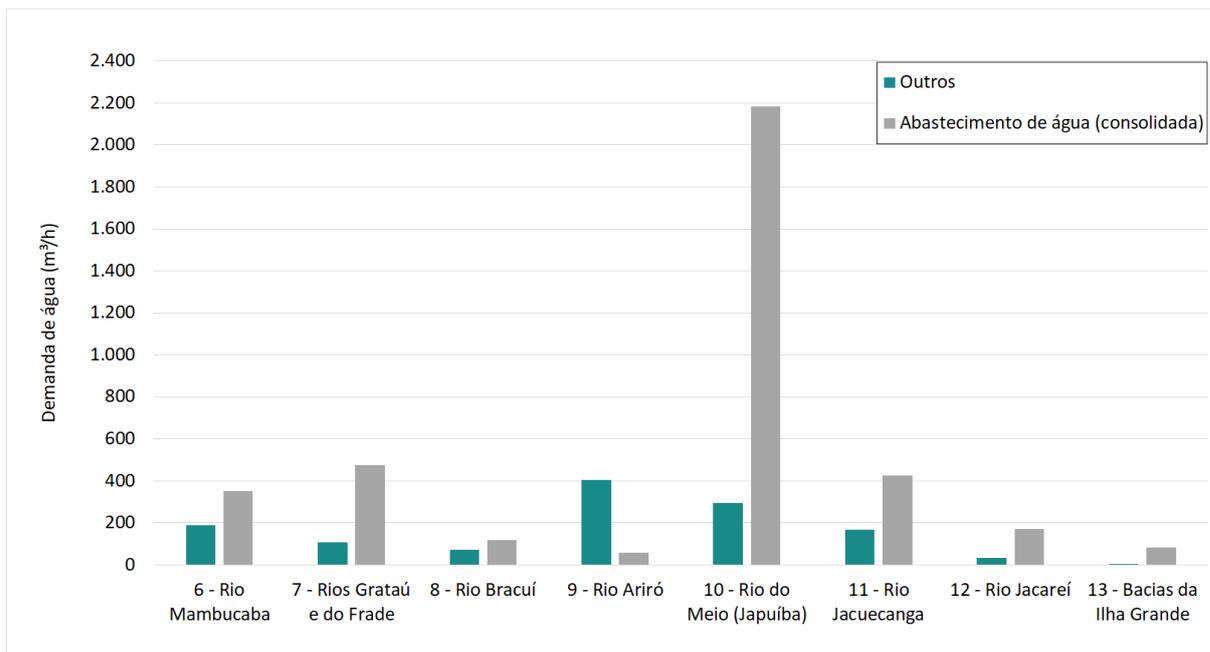
FIGURA 30 – DEMANDAS DE ÁGUA

Os dados apresentados indicam que a maior demanda, na maioria das UHPs do Município de Angra dos Reis é relativa ao abastecimento de água, com exceção da UHP-9 (Rio Ariró) que tem sua principal demanda de água a aquicultura, seguida pela mineração. A Figura abaixo apresenta as demandas por UHP's.

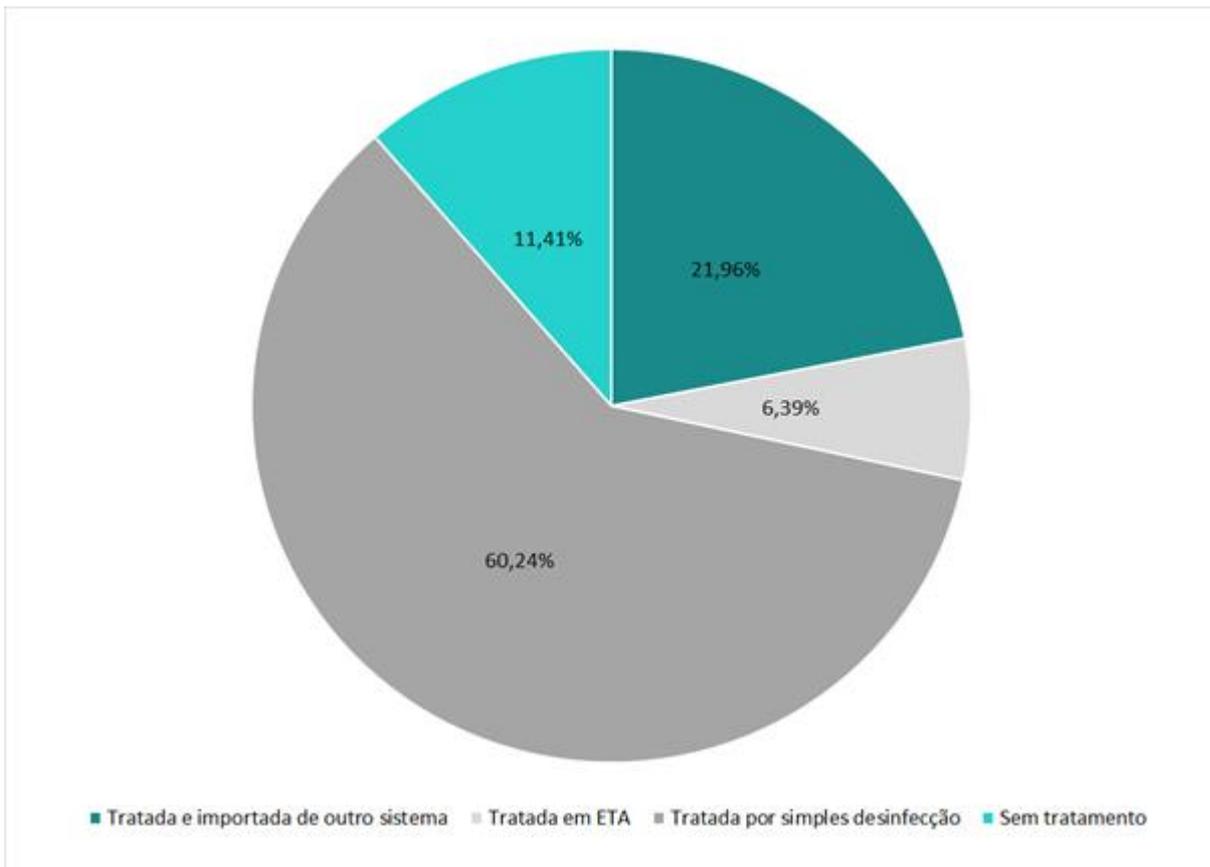
No que tange as informações operacionais do Sistema de Abastecimento de Água - SAA de Angra dos Reis, gerenciados pelo SAAE, temos que o volume total de água produzido no ano é de $13,53 \times 10^6$ m³ (treze milhões, quinhentos e trinta mil metros cúbicos). Deste total, 21,96% ($2,97 \times 10^6$ m³ - dois milhões, novecentos e setenta mil metros cúbicos) são tratadas e importadas de outro sistema, 6,39% ($0,86 \times 10^6$ m³ - oitocentos e sessenta mil metros cúbicos) são tratadas em estações de tratamento de água (ETA's) e 60,24% ($8,15 \times 10^6$ m³ - oito milhões, cento e cinquenta mil metros cúbicos) são tratadas por simples desinfecção (Figura 36). É importante destacar que somente 19,16% ($2,59 \times 10^6$ m³ - dois milhões quinhentos e noventa mil metros cúbicos) da água produzida é fluoretada.

FIGURA 36 – FORMAS DE TRATAMENTO DA ÁGUA PRODUZIDA PELO SAAE
Fonte: Adaptado de SNIS, 2020.

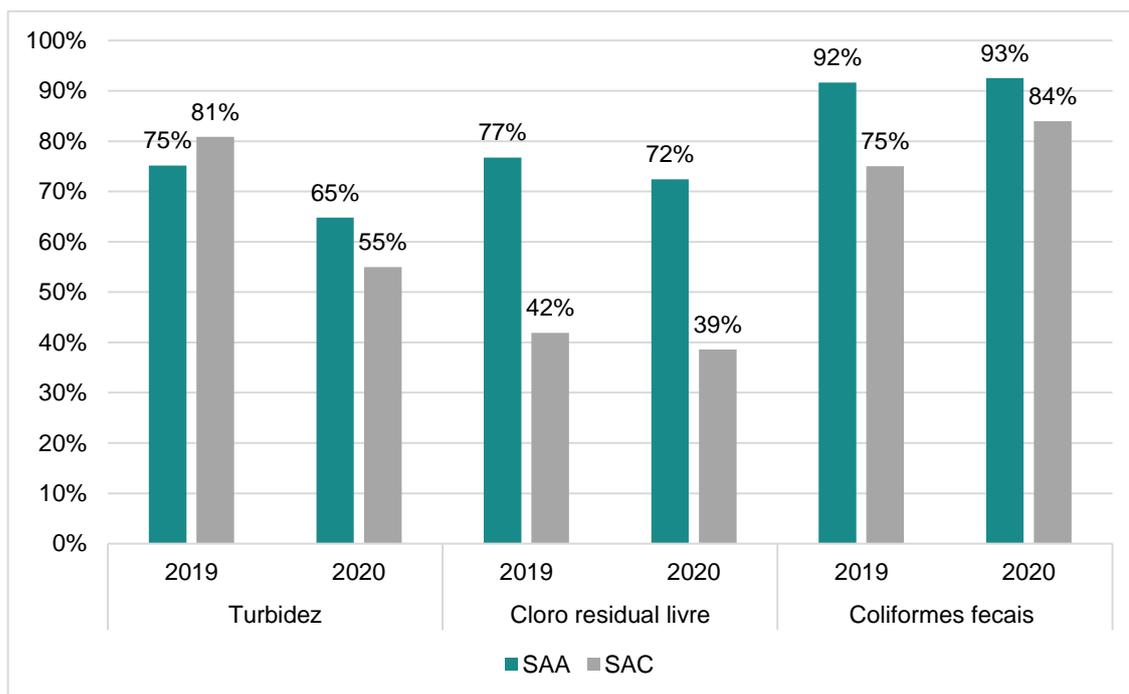
FIGURA 38 – PERCENTUAL DE ANÁLISES SATISFATÓRIAS (2019-2020)
Fonte: Adaptado de COVAM, 2021.

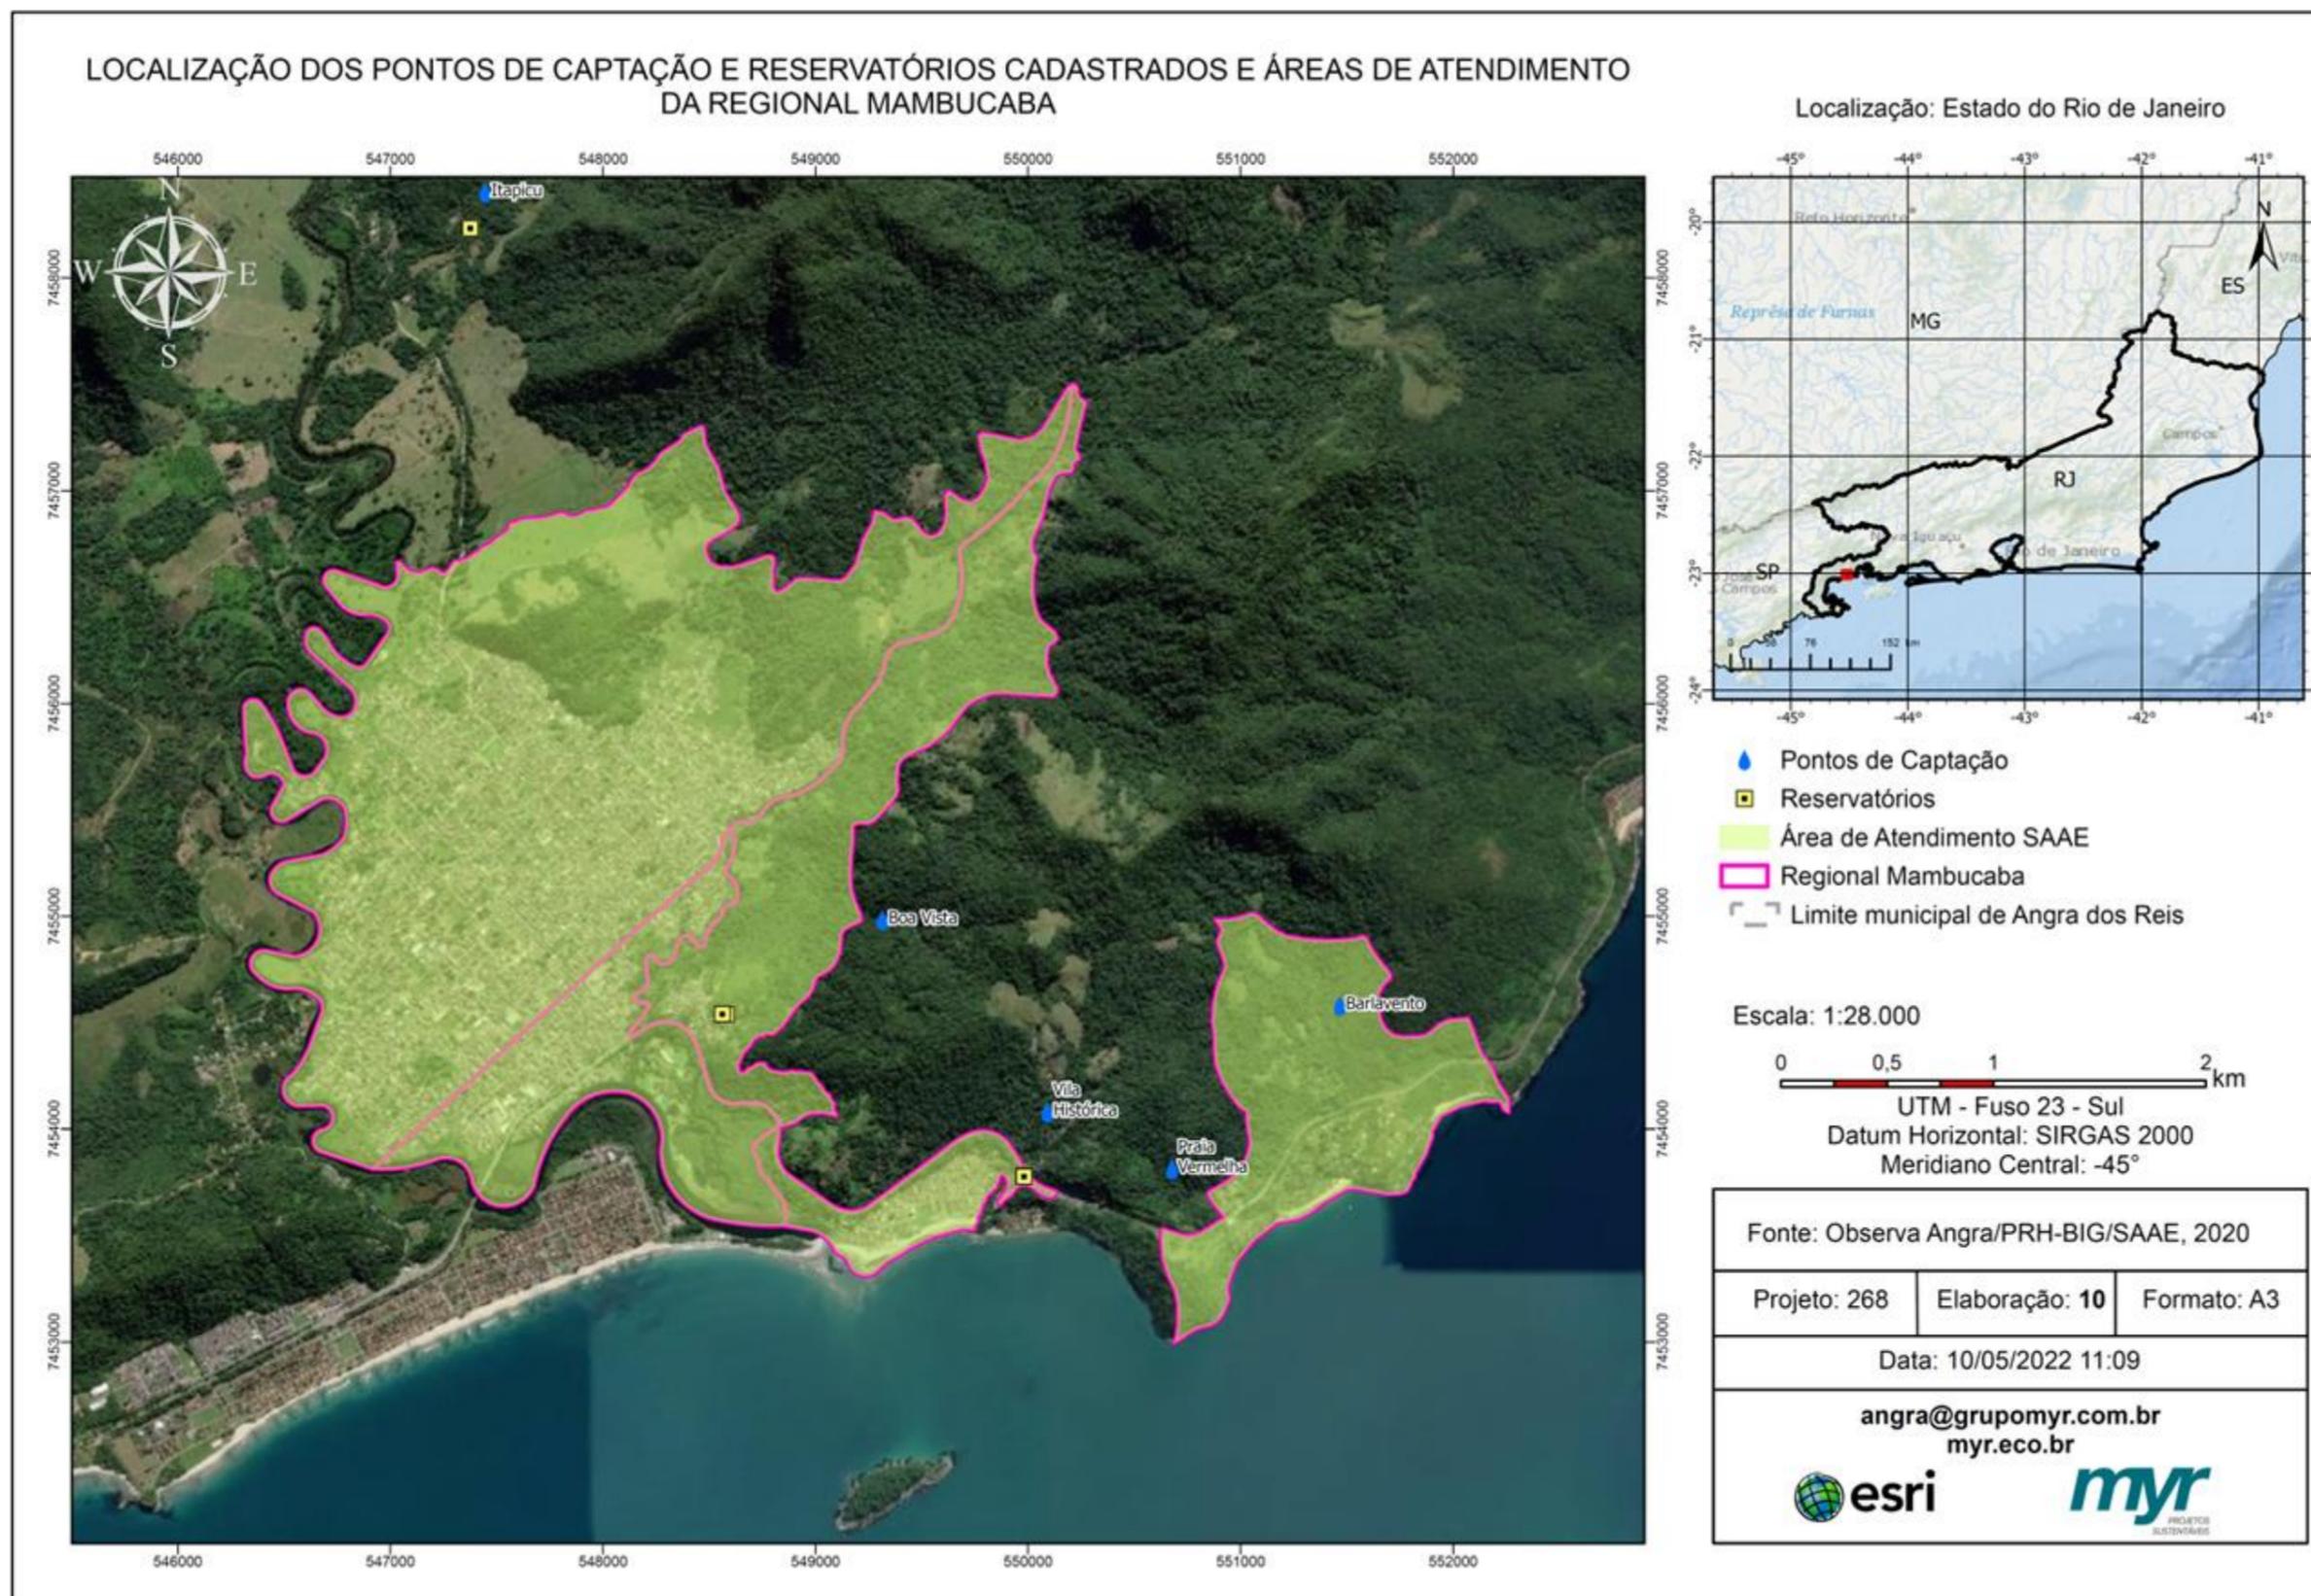
FIGURA 47 – LOCALIZAÇÃO DE PONTOS DE CAPTAÇÃO E RESERVATÓRIOS CADASTRADOS E ÁREAS DE ATENDIMENTO DA REGIONAL MAMBUCABA
Fonte: MYR Projetos Sustentáveis, Adaptado de Observa Angra/PRH-BIG/SAAE, 2022

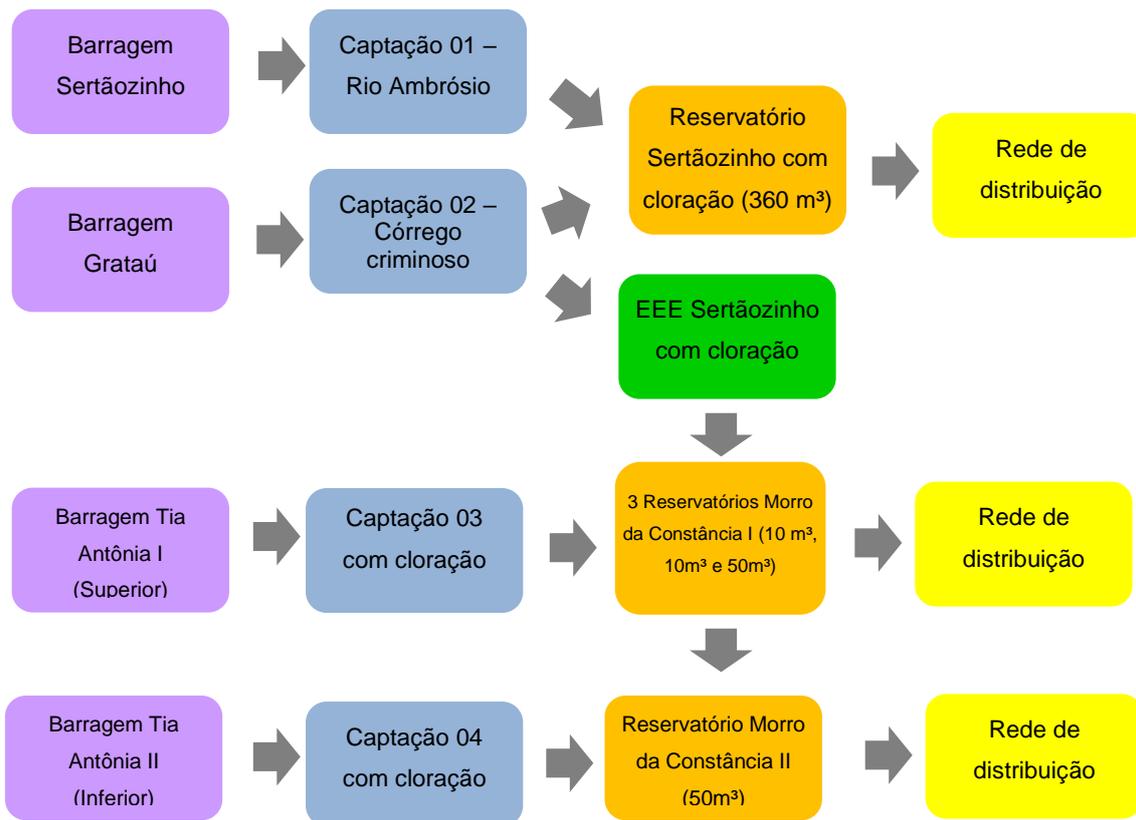
FIGURA 140 – FLUXOGRAMA DO SISTEMA DE ABASTECIMENTO DE ÁGUA
FRADE – SUBSISTEMA FRADE
Fonte: SAAE, 2021.

O fluxograma a seguir representa o referido sistema. Já na Figura 141 a Figura 153 podem ser vistas as unidades integrantes do sistema.

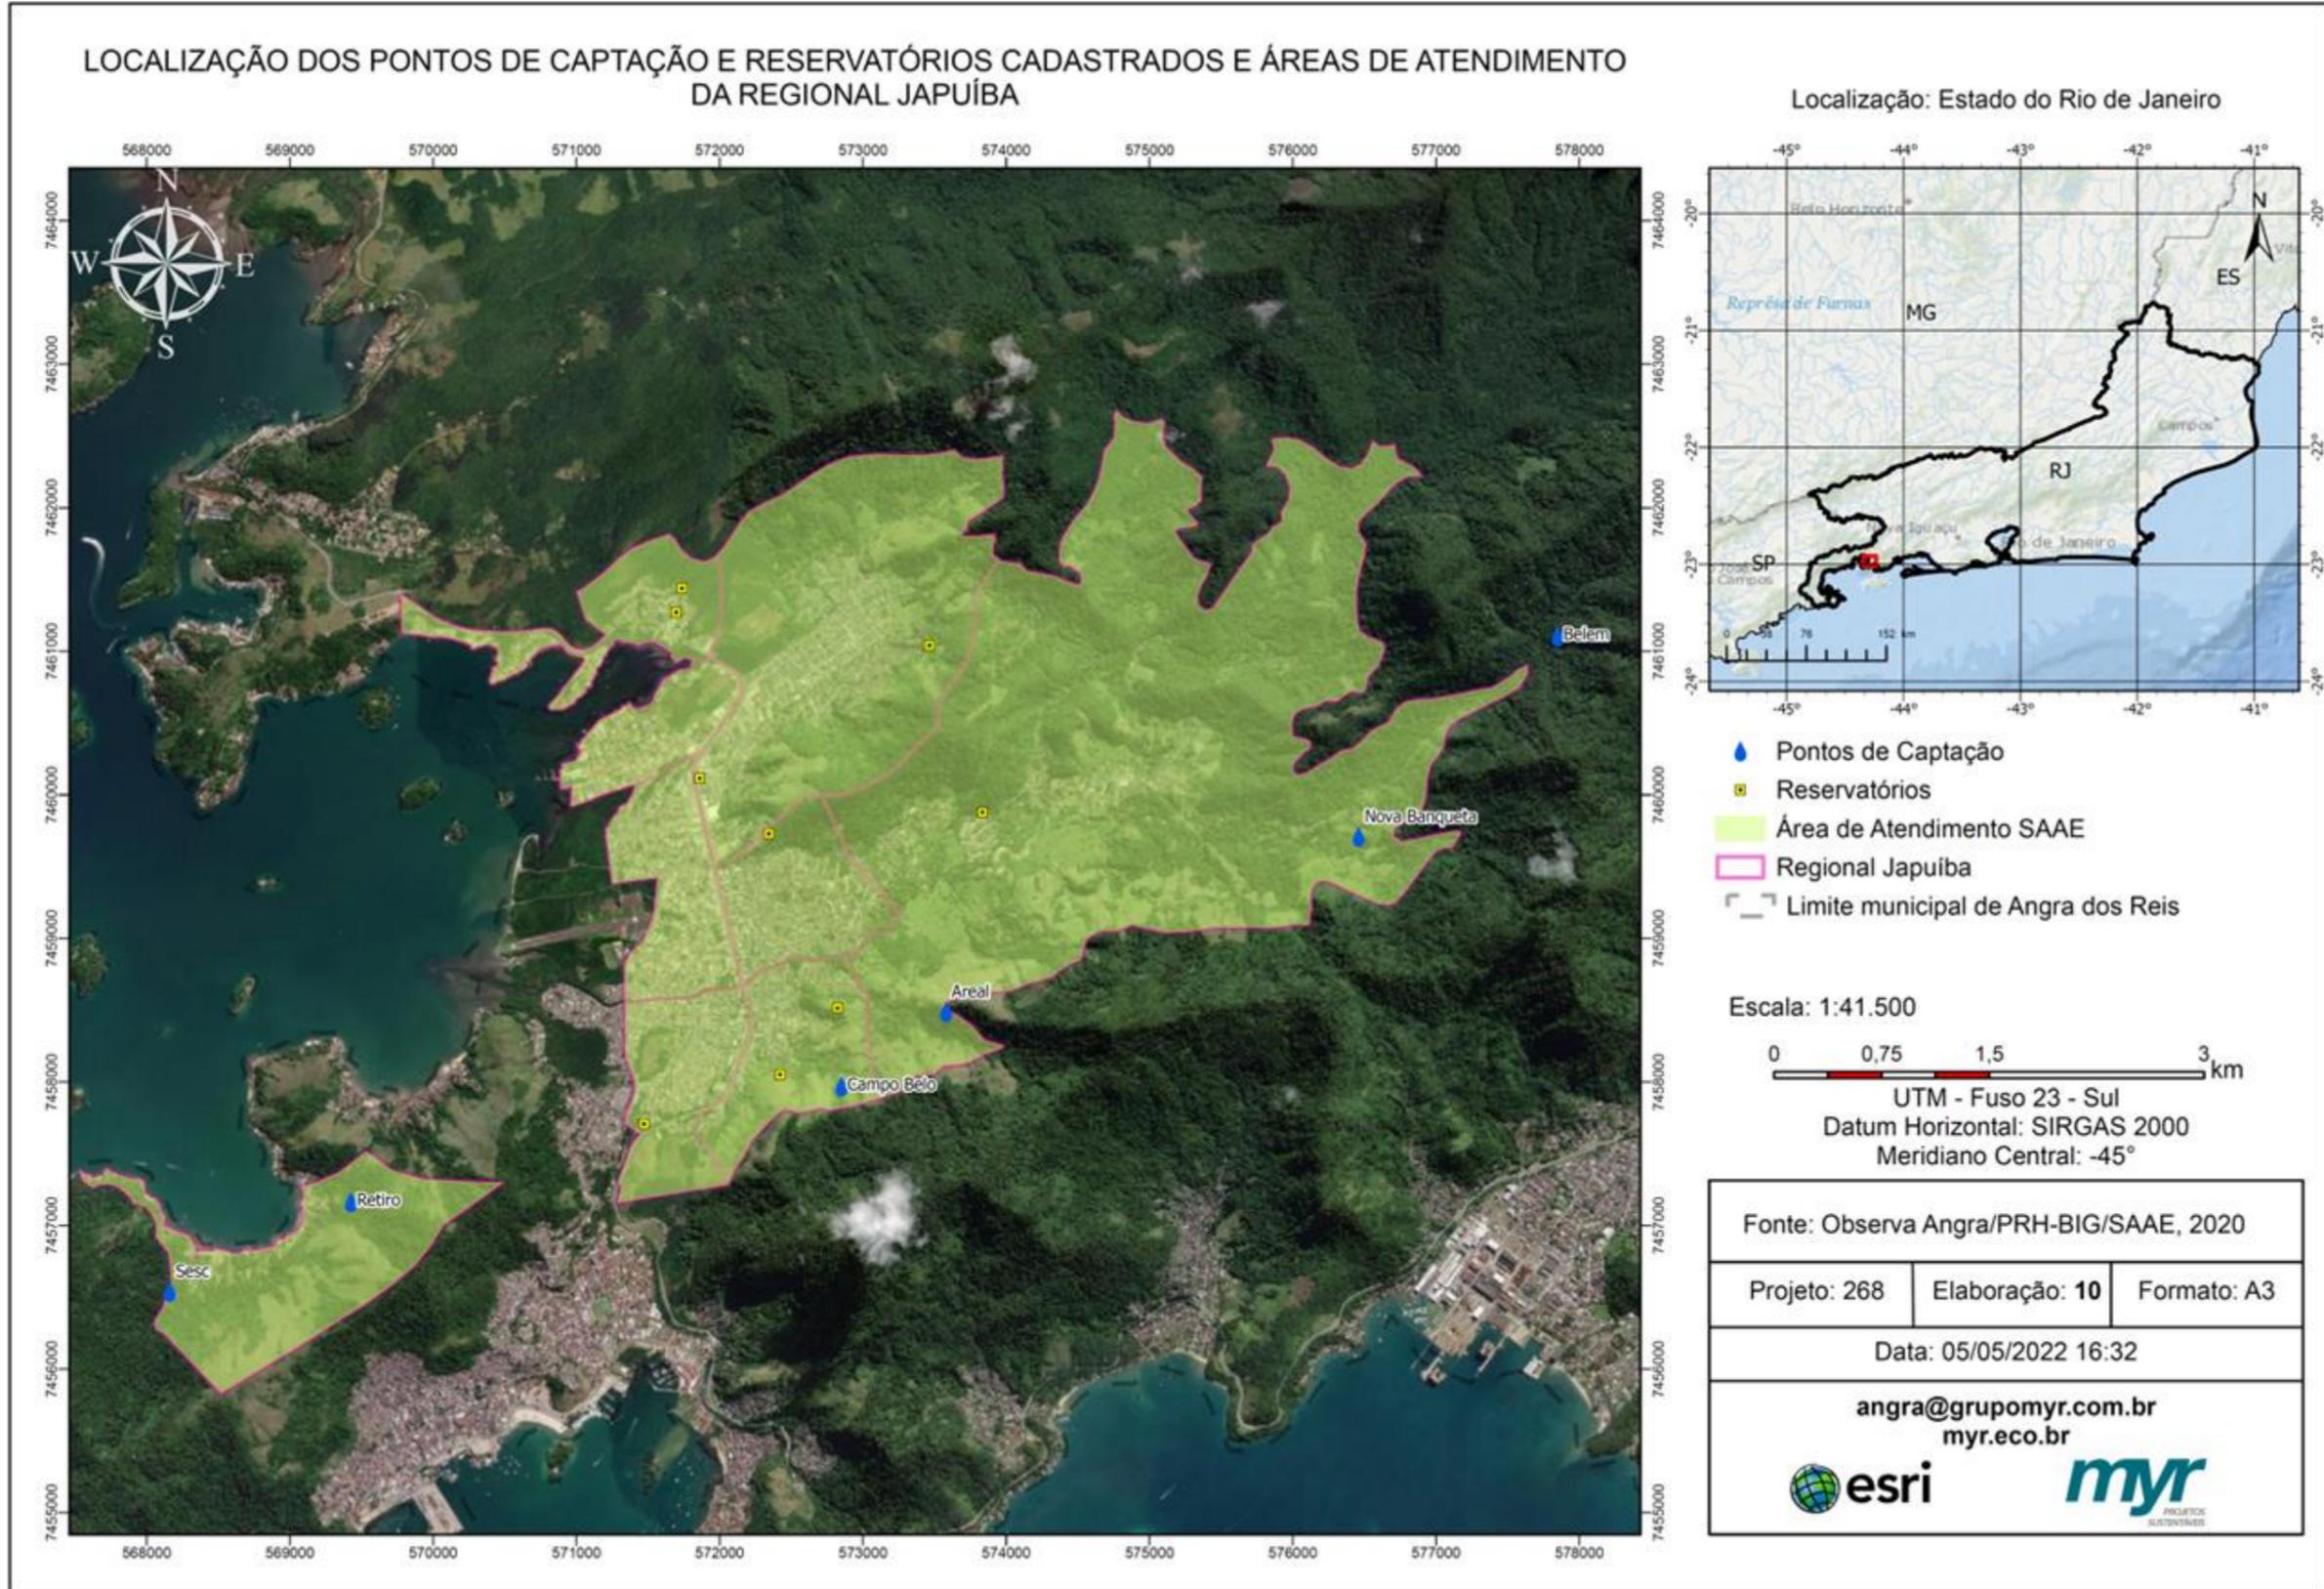
A Figura a seguir mostra os pontos de captações da Regional Japuíba, a localização dos reservatórios, bem como as áreas de atendimento dos sistemas geridos pelo SAAE.

FIGURA 155 – LOCALIZAÇÃO DE PONTOS DE CAPTAÇÃO E RESERVATÓRIOS CADASTRADOS E ÁREAS DE ATENDIMENTO DA REGIONAL JAPUÍBA

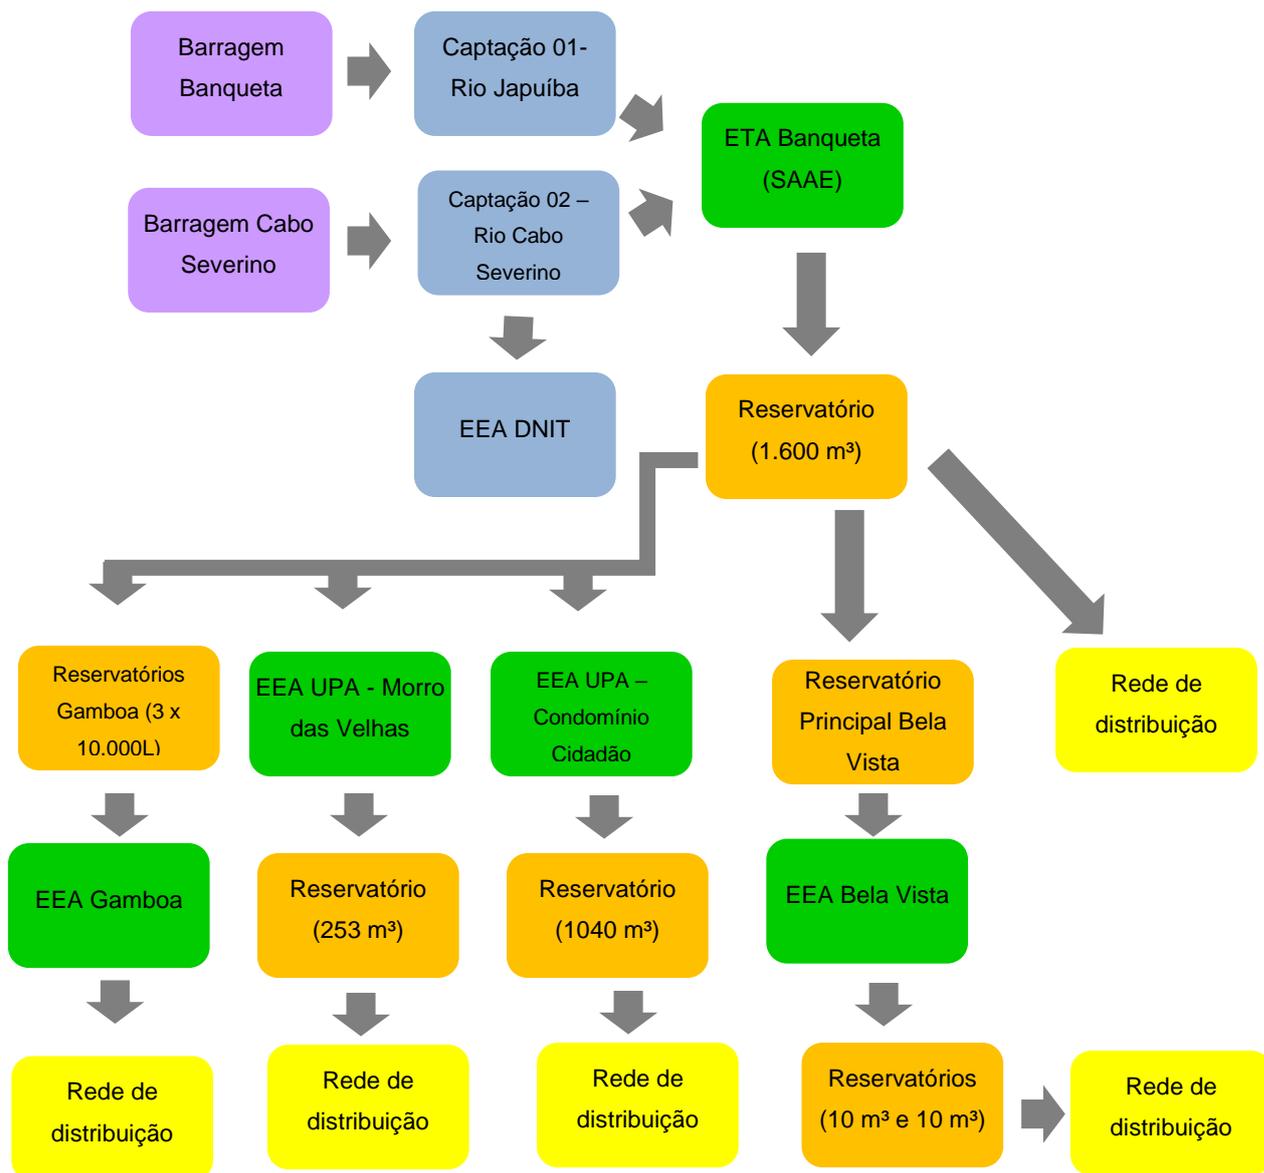
FIGURA 162 – FLUXOGRAMA DO SISTEMA DE ABASTECIMENTO DE ÁGUA JAPUÍBA – SUBSISTEMA BANQUETA

O fluxograma a seguir representa o referido sistema.

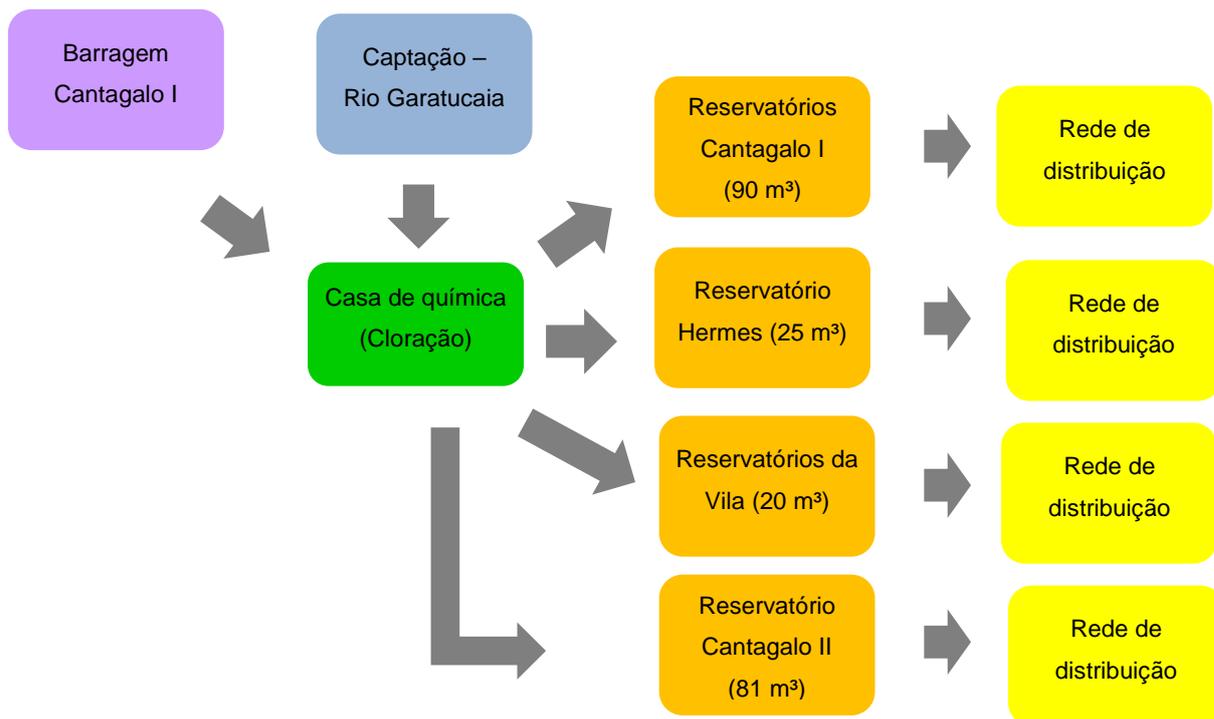
FIGURA 310 – FLUXOGRAMA DO SISTEMA GARATUCAIA

O Sistema Água Santa atende o bairro de mesmo nome, com uma população estimada em 881 habitantes, conforme dados fornecidos pelo SAAE. O Sistema recebe a água da captação do Vitinho, onde ocorre a cloração simples, seguindo para para dois reservatórios de fibra com capacidade 10 m³ cada. Dos reservatórios, a água é recalçada por uma elevatória, com bomba centrífuga série CAM padrão 620JM modelo 620JM-5,0CV 13AMP (2 conjuntos), para um reservatório de concreto de 50 m³.

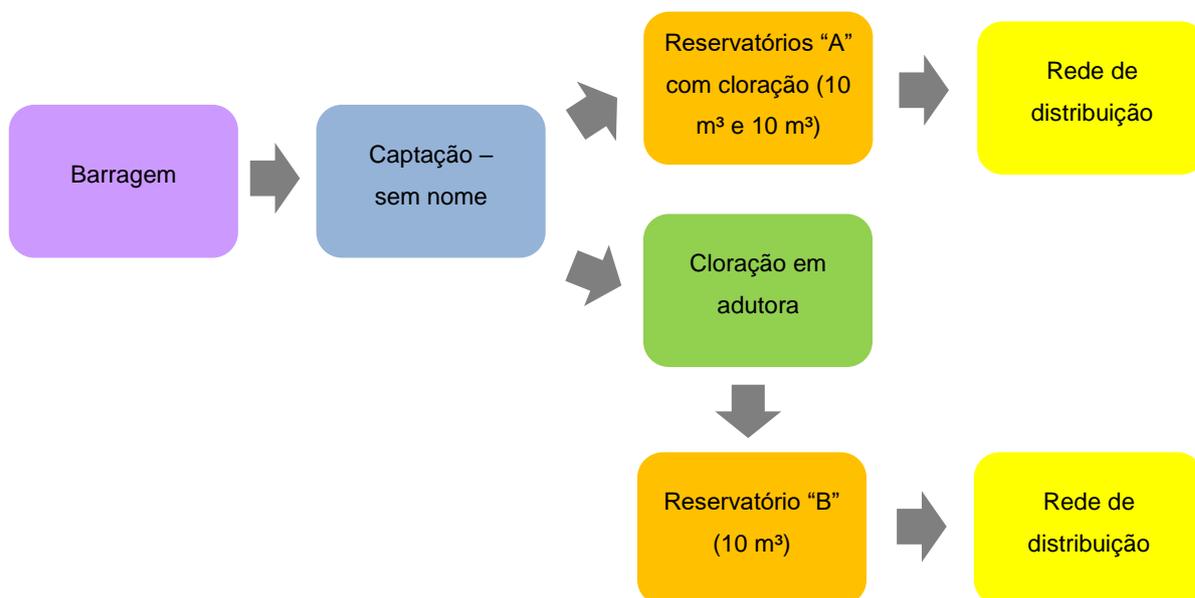
FIGURA 360 – FLUXOGRAMA DO SISTEMA PRAIA VERMELHA

O fluxograma a seguir representa o referido sistema. Já a Figura 361 a Figura 370 apresentam partes integrantes do sistema.

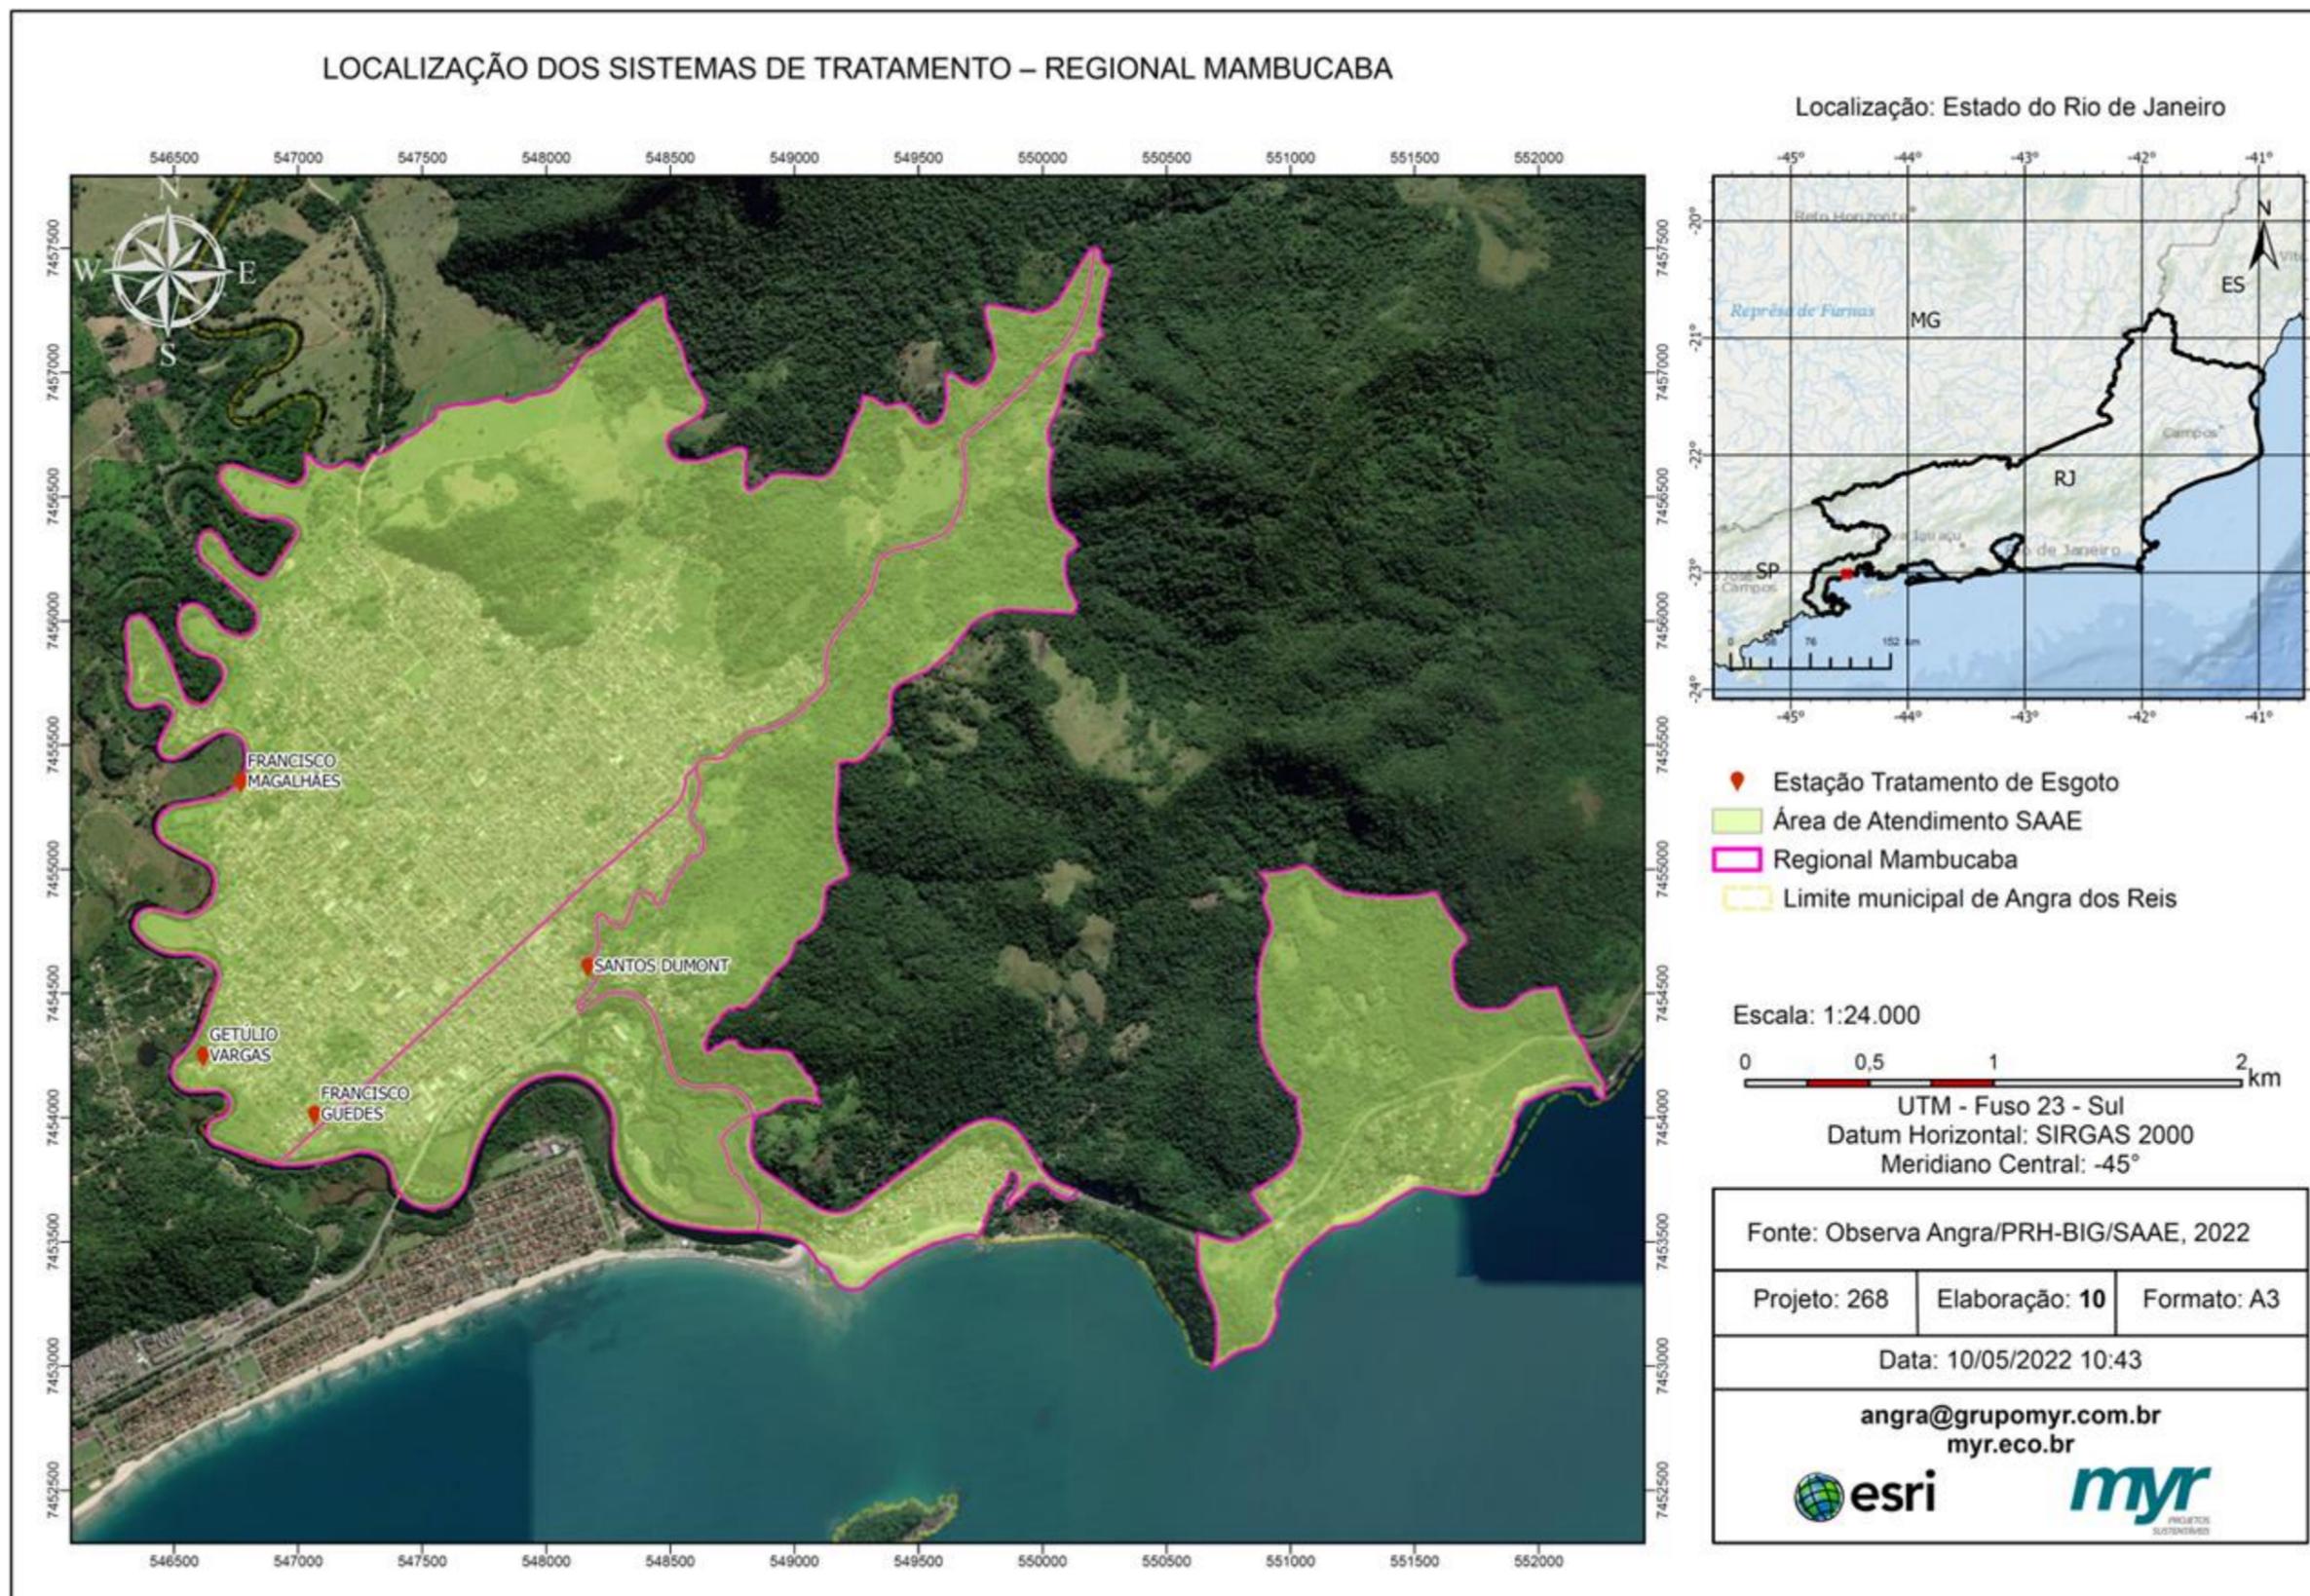
FIGURA 385 – LOCALIZAÇÃO DOS SISTEMAS DE TRATAMENTO – SISTEMA MAMBUCABA

A localização das Estações de Tratamento de Esgoto (ETEs) e Estações Elevatórias de Esgoto (EEE) cadastradas com coordenadas geográficas pode ser vista na figura a seguir:

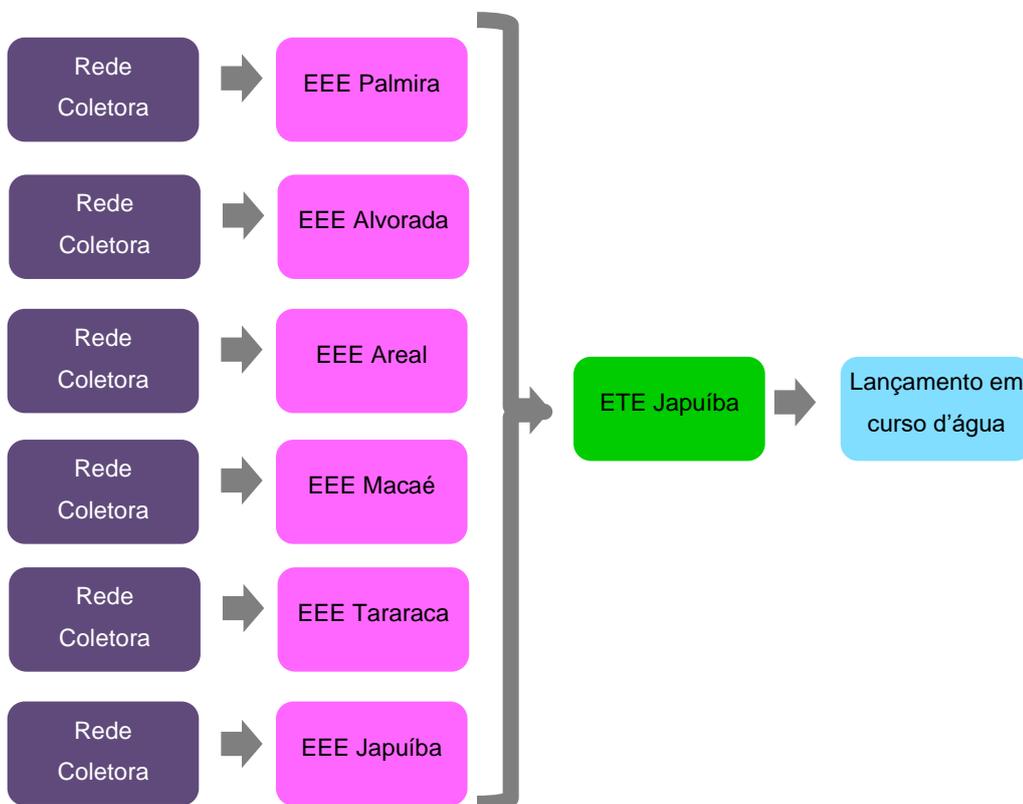
FIGURA 468 – FLUXOGRAMA DO SES JAPUÍBA – SUBSISTEMA JAPUÍBA

O fluxograma do sistema é apresentado a seguir:

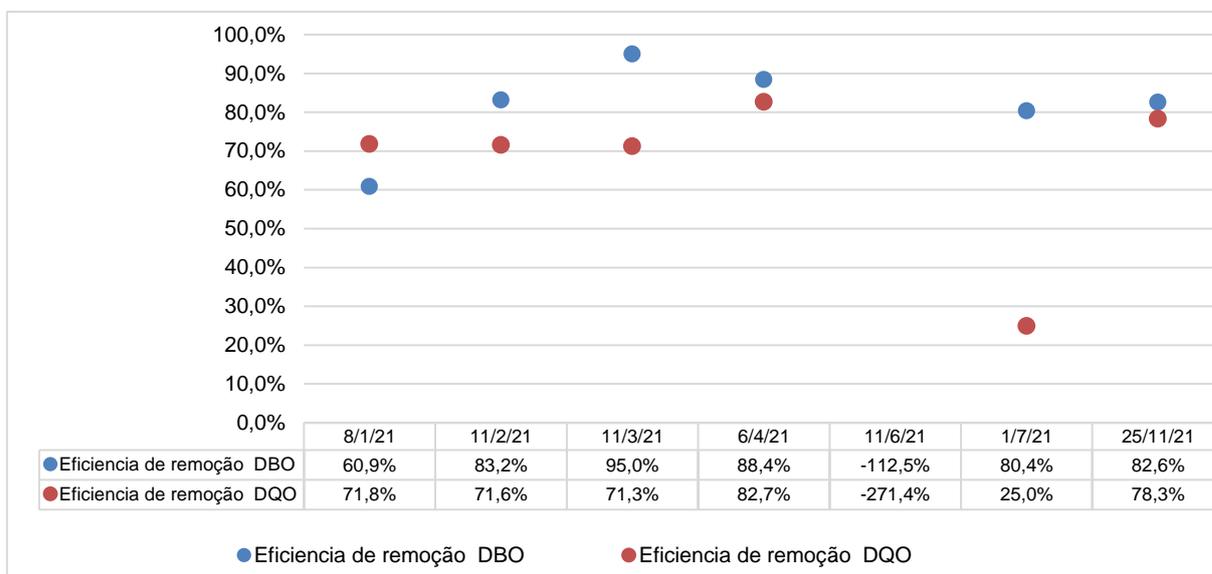
FIGURA 536 – EFICIÊNCIA DE REMOÇÃO DE DBO E DQO – ETE BONFIM

A diretriz de controle de carga orgânica biodegradável em efluentes líquidos de origem sanitária (2007) – Diretriz DZ-215.R-4, estabelece a eficiência de remoção de DBO com base na carga orgânica afluyente ao sistema. Considerando que durante os meses de janeiro de 2021 a novembro de 2021 a DBO média do esgoto afluyente da ETE Bonfim foi de 150 mg/L e considerando a vazão de operação da ETE conclui-se que a carga orgânica bruta, ou seja, a quantidade de matéria orgânica que chega até a ETE, é de 78 kg DBO/dia. De acordo com a Diretriz, para esse valor, a eficiência mínima de remoção é de 80%.

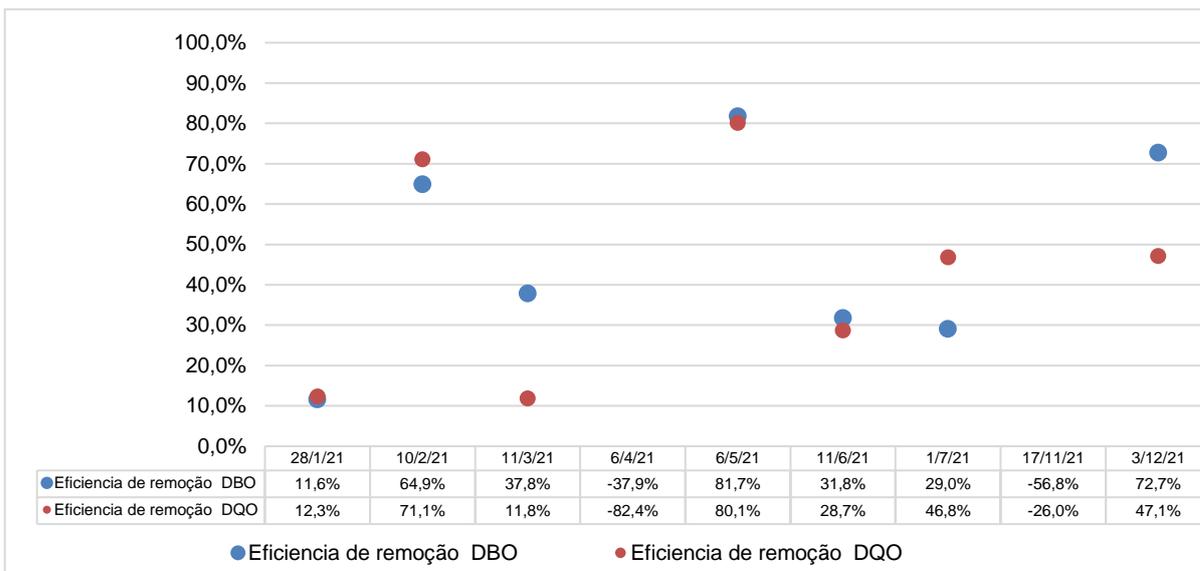
FIGURA 539 – EFICIÊNCIA DE REMOÇÃO DE DBO E DQO – ETE VILA VELHA
Fonte: Adaptado de SAAE, 2021.

erros de medição. Já a eficiência de remoção de DQO, em sua maioria, é superior a 70%. As exceções são os meses de junho e julho que apresentam respectivamente, -271,4% e 25% de eficiência de remoção.

A Diretriz de Controle de Carga Orgânica Biodegradável em Efluentes Líquidos de Origem Sanitária (2007) – Diretriz DZ-215.R-4, estabelece a eficiência de remoção de DBO com base na carga orgânica afluyente ao sistema. Considerando que durante os meses de janeiro a dezembro de 2021 a DBO média do esgoto afluyente da ETE Vila Velha foi de 288 mg/L e considerando a vazão de operação da ETE conclui-se que a carga orgânica bruta, ou seja, a quantidade de matéria orgânica que chega até a ETE, é de 50 kg DBO/dia. De acordo com a Diretriz, para esse valor, a eficiência mínima de remoção é de 80%.
